# 令和6年能登半島地震 被災地支援活動報告書

令和6年11月

### 1.2.3 特筆すべき水道被害概況（輪島市）

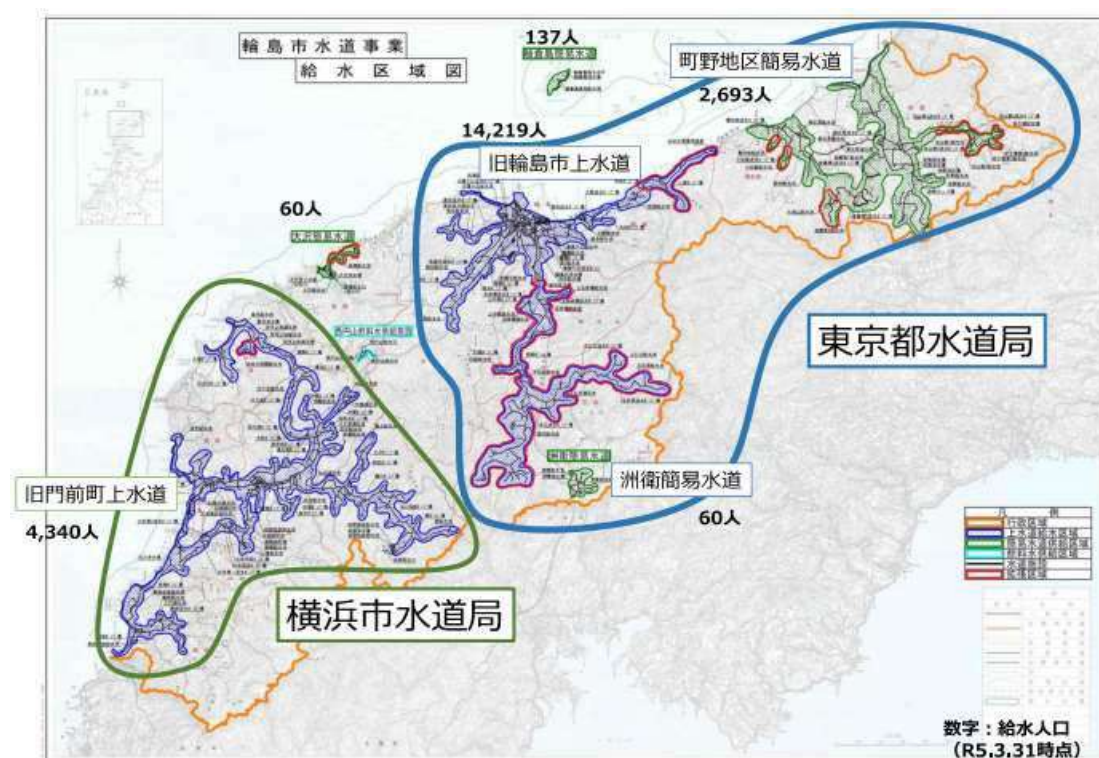
図 3-1 東京水道グループの復旧支援エリア

輪島市内の応急復旧は、図 3-1 に示すように、都水道局及び横浜市水道局の 2 都市体制で復旧を行った。

東京水道グループが担当した復旧範囲は、主に旧輪島市上水道、町野地区簡易水道、洲衛簡易水道の給水区域であり、旧門前町上水道の給水区域は横浜市が復旧を担当した。なお、当社は、主に旧輪島市上水道の復旧に携わった。

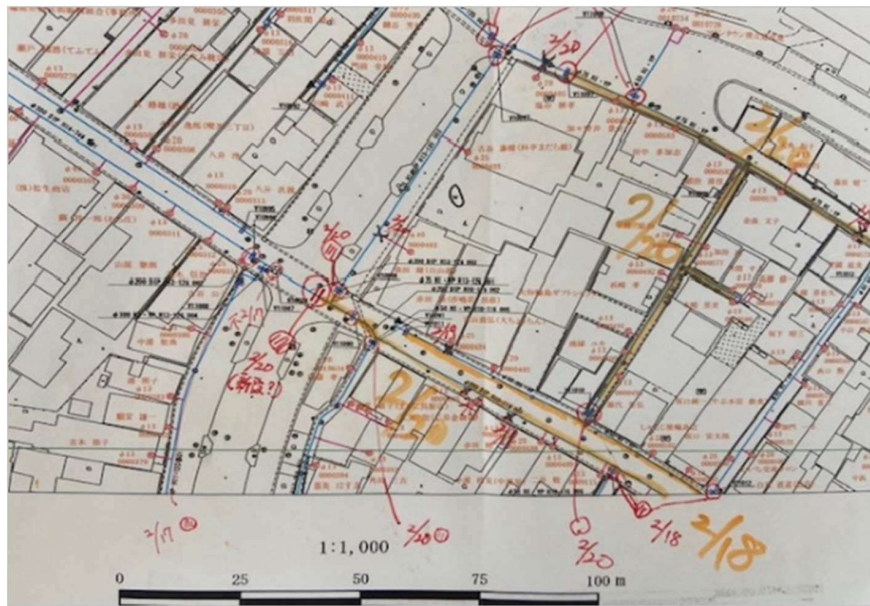
図 3-4 全体地図へのマーキング

- ・輪島市全体地図及び管理図に漏水箇所の復旧確認マーキング（図 3-4、図 3-5、写真 3-9）（3月3日以降）

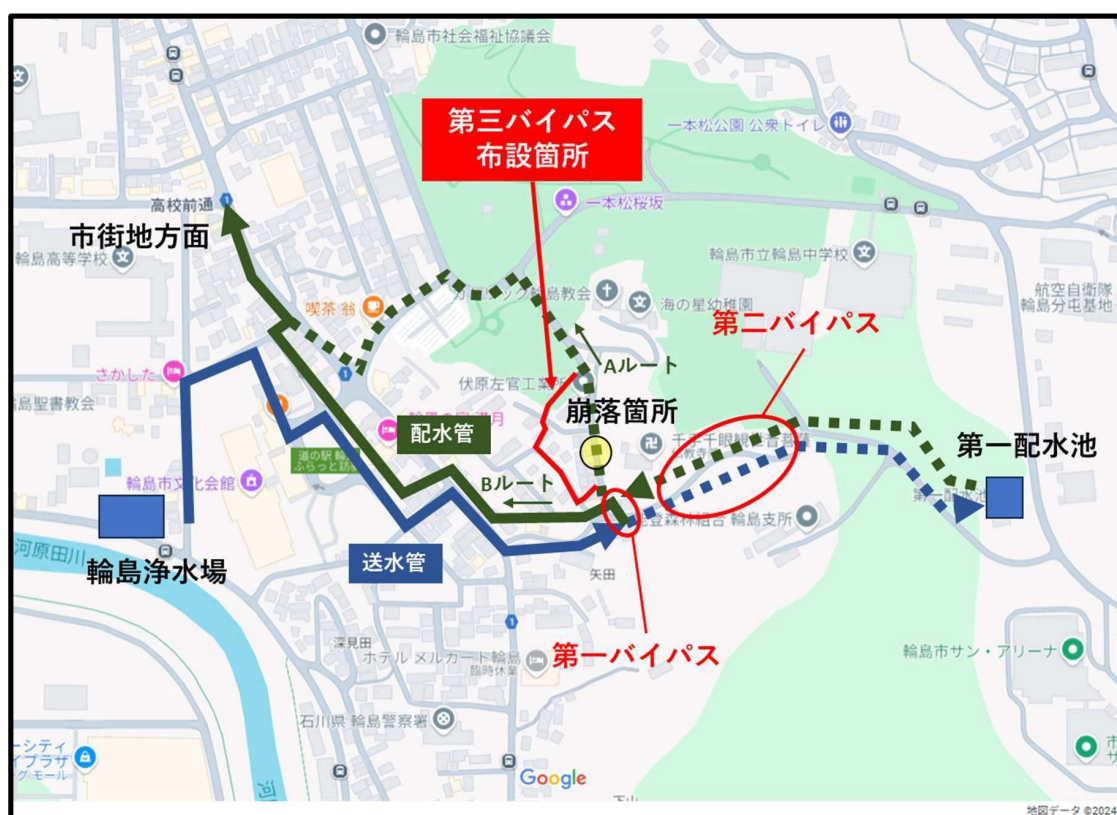
図 3-6 第一配水池からの配管状況

た。なお、既設管との接続位置については、付近での地山崩壊の恐れがあると地元から要望を受け、試掘調査を行った上で慎重に接続位置を決定した。また、地上配管（写真 3-10、写真 3-11）であるため、適切な配管ルートや防護方法（単管パイプや大型土嚢等の代替品）を都水道局へ提案し、施工を行った（3.6.1 参照）。

※レピックス（Rental Pipe Construction System）とは、ステンレス製仮設配管レンタルシステムのことであり、水道管工事や災害時の水道管損傷において、以前までは使い捨てだった配管をレンタルサービスとしたものである。また、この配管は、グロージョイントシステムを採用しており、挿して回すだけの接続のため、誰でも簡単に施工が可能である<sup>13</sup>。

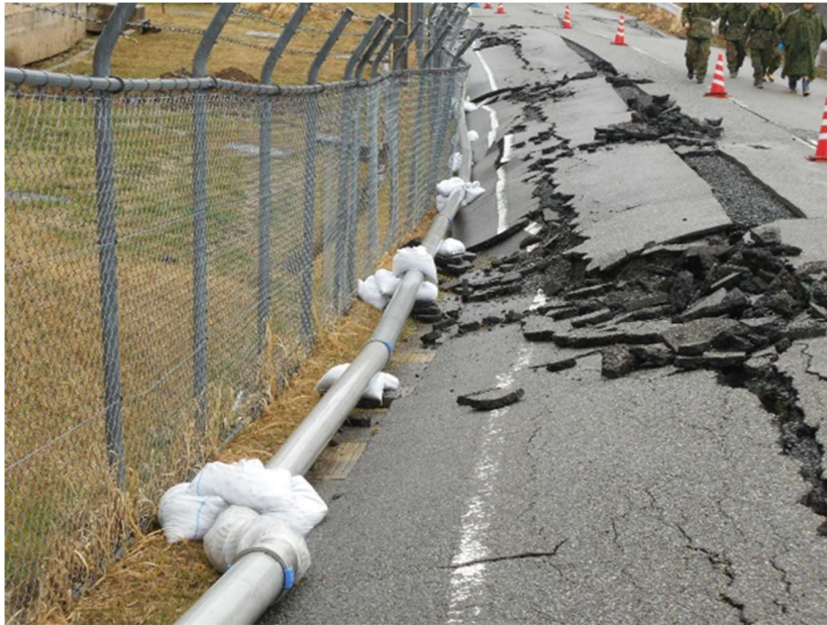
写真 3-13

航空自衛隊 輪島分屯基地の北側法面が崩壊し、断水した輪島中学校周辺の青葉ヶ丘市営住宅への給水を確保するためのバイパス管新設（一部地上配管）工事を担当した（写真 3-13、写真 3-14）。なお、本ルートでは、既設管が複数箇所で損傷していたとともに、一部の区間において家屋の倒壊により管路の復旧が不可能な箇所があったため、現場調査を実施した上で布設可能な路線を選定して施工を行った。

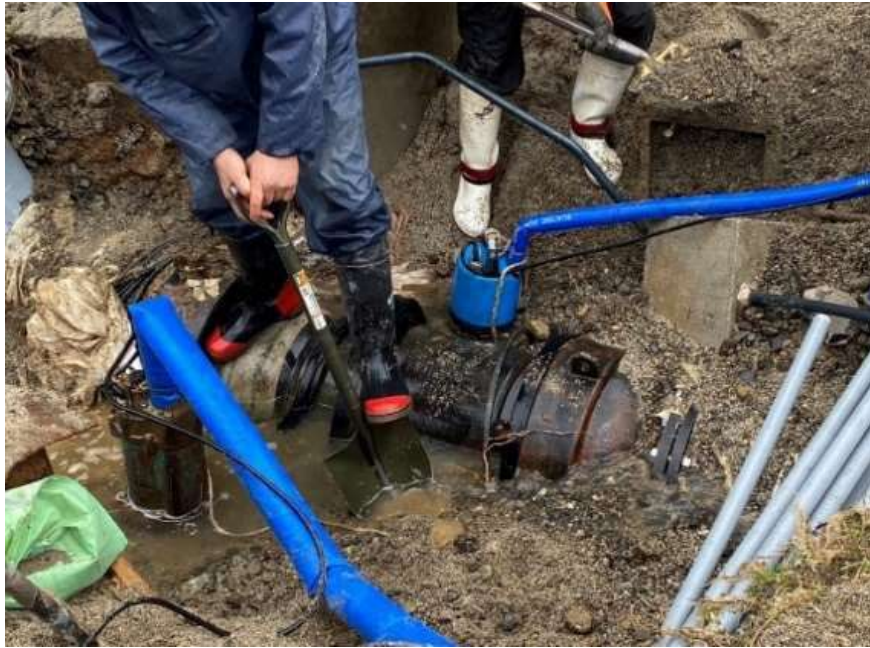
写真 3-15

輪島浄水場内における送水管の座屈により漏水が発生し、応急復旧活動に大きな影響を与えることが懸念されたことから、緊急で漏水修理を行った。修理は、当該箇所を撤去してダクタイル鉄管による再配管を行うとともに、高水圧路線であったため、拔出し防止として鋼材防護を施した(写真 3-15、写真 3-16、写真 3-17、写真 3-18)。

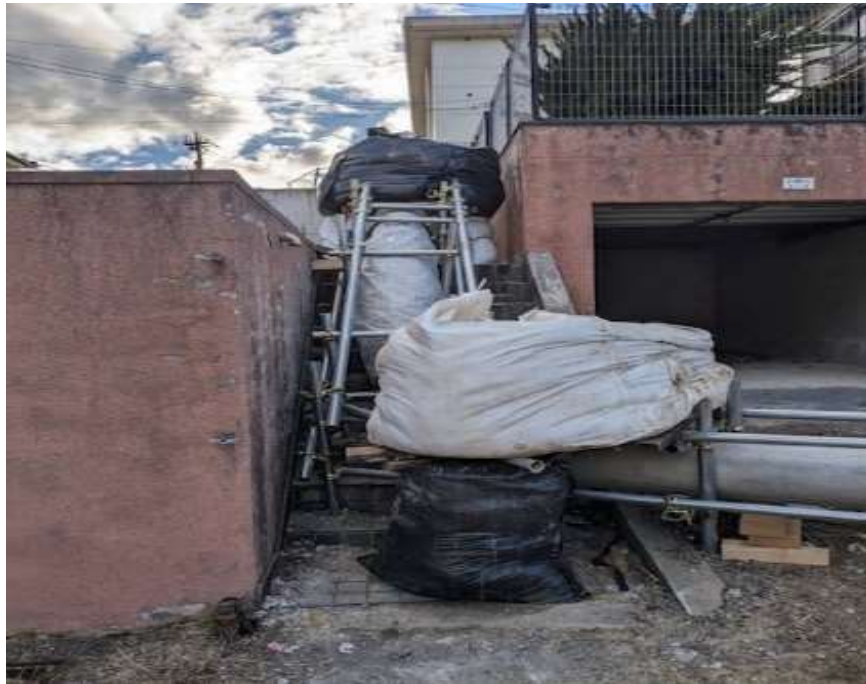
写真 3-19

地上配管により施工を行う場合は、充水時の水圧による管の拔出しや振れ止め防止のための防護工が必要になるが、防護工に必要なコンクリート等の資材が不足していたことから、短管パイプ及び1t土嚢を使用し、防護工を行った(写真 3-19、写真 3-20、写真 3-21、写真 3-22)。

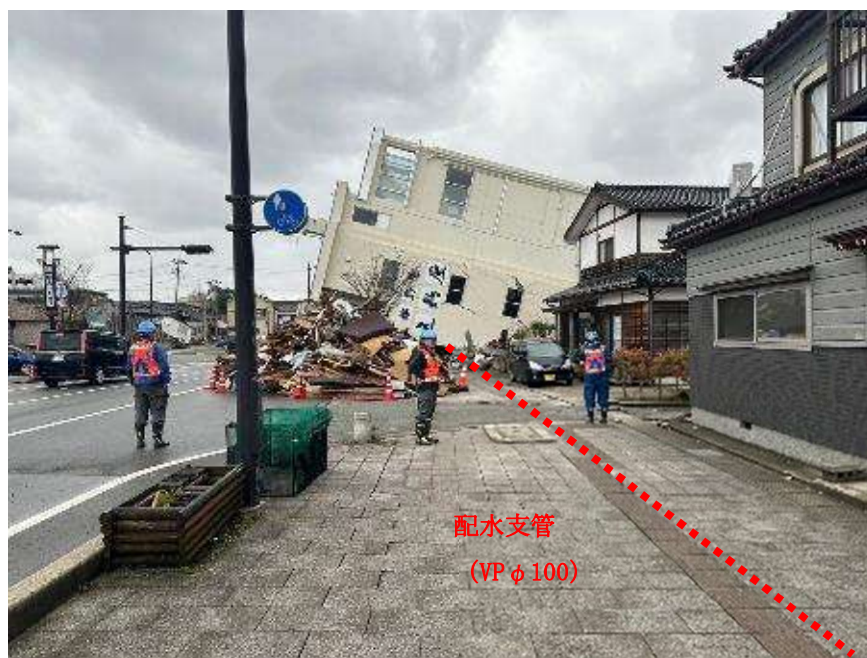
写真 3-23

家屋倒壊が多い地域では、歩車道に布設された配水管の占用位置上に家屋が倒壊していることが多く、漏水位置や制水弁位置の特定が困難であったため、通水区域の拡大作業が計画どおり進まない状況であった。このため、仕切弁（切込バルブ）を新設して配管の切回しを行い、倒壊家屋下の復旧困難箇所を除いて通水区域の拡大を図った（写真 3-23、写真 3-24）。

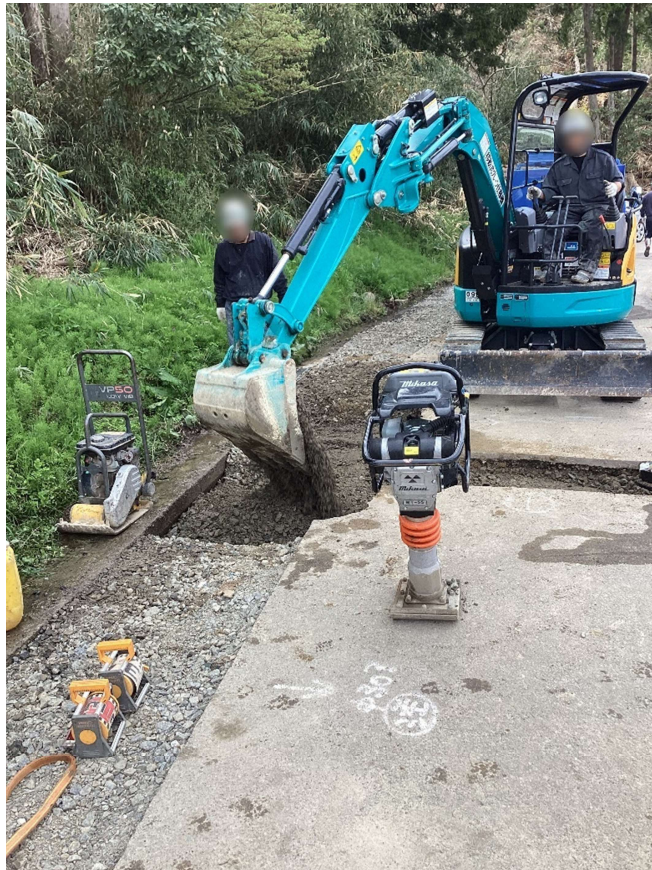
写真 3-26

また、派遣者の案内で、久手川地区の応急復旧現場（口径 100 mm（HPPE）L＝約 250m）を視察した（写真 3-26）。余震により布設位置に隣接する山の斜面崩壊が危惧される危険な現場であることや、山からの湧水のポンプ排水作業が必要となるなど、現場の困難性について説明を受けた（写真 3-27、写真 3-28）。

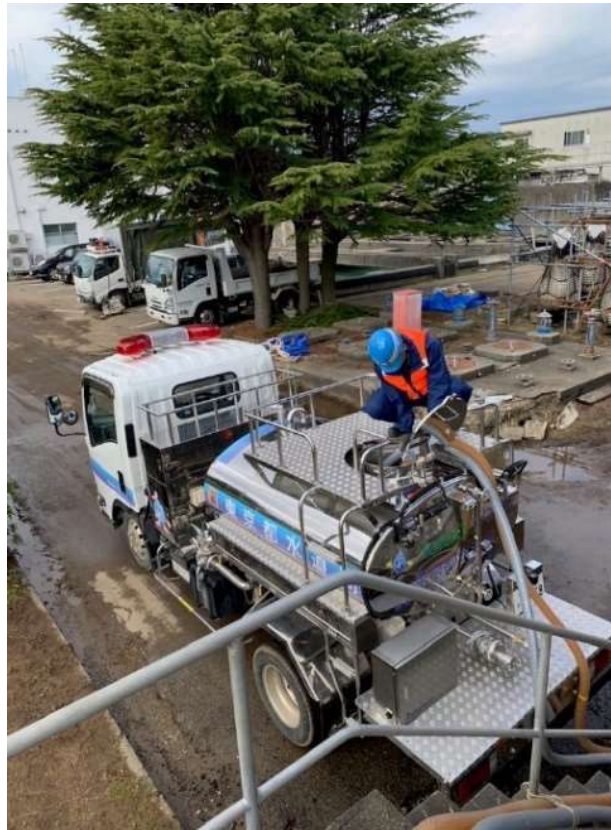
写真 4-1

現地での主な活動として、輪島浄水場における給水車（2～3 台で活動）への注水（写真 4-1）、避難所に設置された仮設給水タンクへの給水（写真 4-2）や住民が持参するポリタンク、給水袋等への給水（写真 4-3）を行った。輪島市ホームページには、都水道局と共に担当した給水拠点 3 か所のほか、各給水拠点の応急給水時間が公表されていた。そのため給水車の残水量が空にならないよう、避難所運営者への給水状況の確認を適宜行いながら、所定の場所・時間に応急給水を実施した。

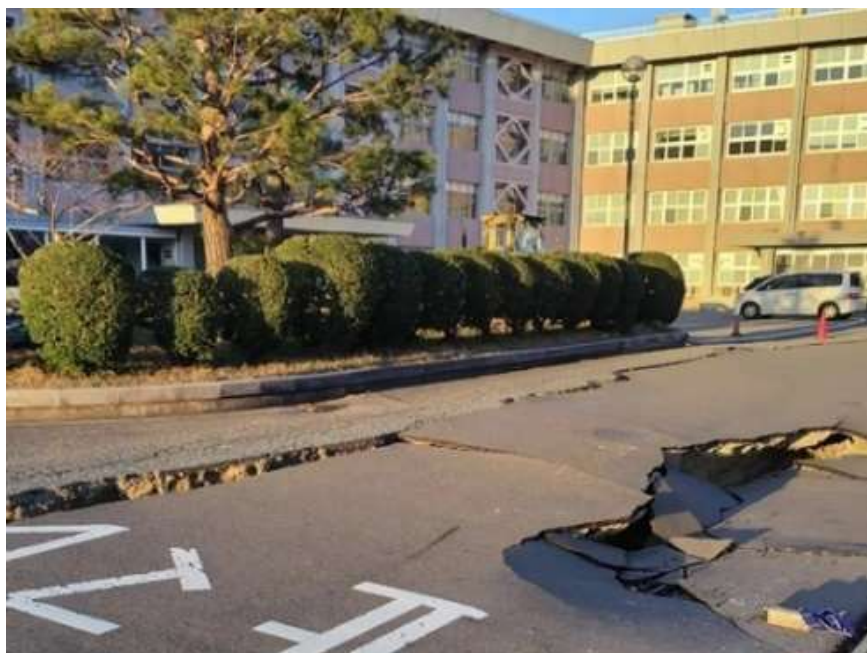
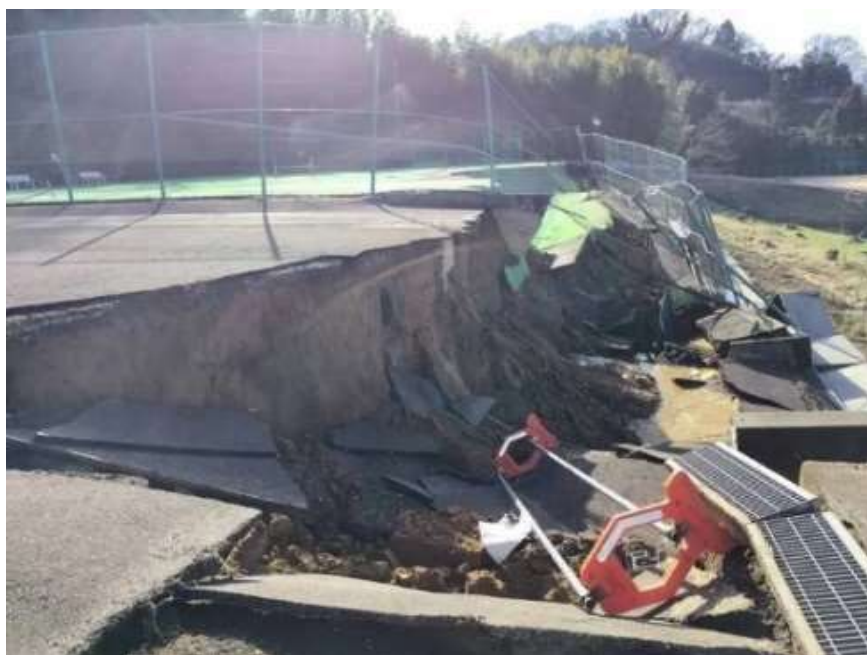
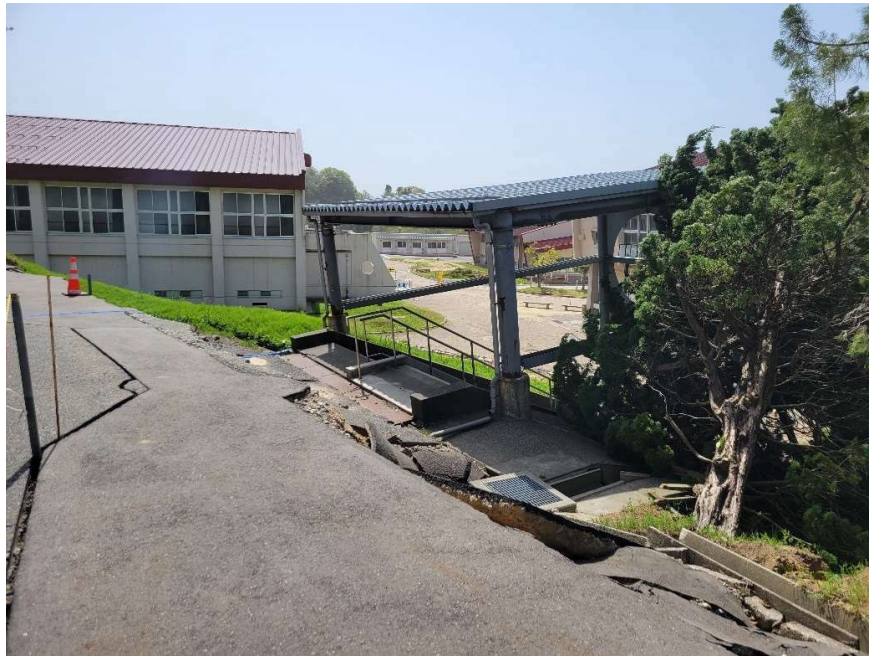
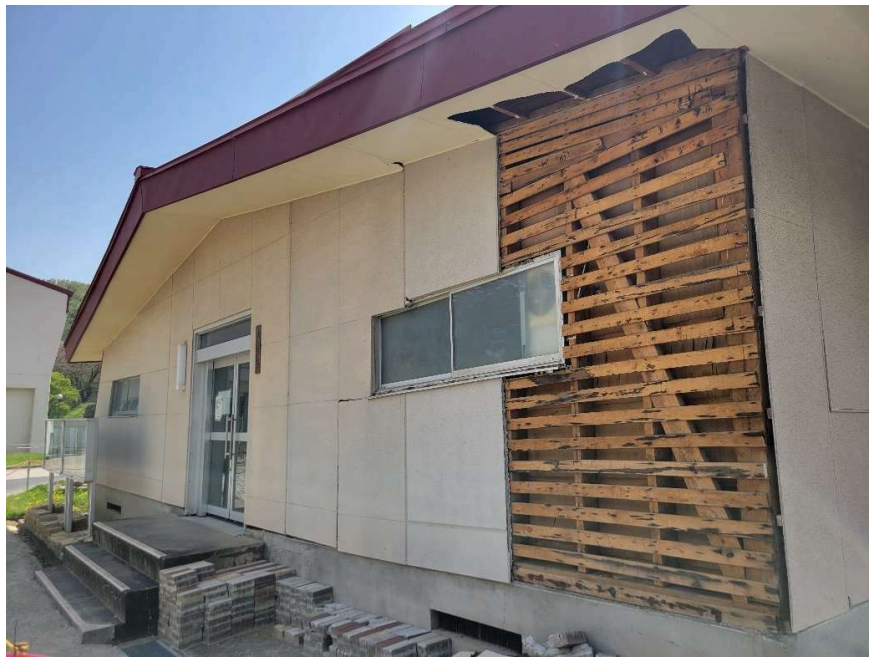
多くの卒業生が当社に入社している石川工業高等専門学校（令和6年4月時点、土木職12名在籍）は、令和6年能登半島地震により、甚大な被害を受けた（写真 5-1、写真 5-2、写真 5-3、写真 5-4）。
